INTERVENTI DI MESSA
IN SICUREZZA E
SISTEMAZIONE DELLA
DISCARICA COMUNALE
IN LOCALITA' TRECINE
NEL COMUNE DI
PASSIGNANO (PG)

I STRALCIO
LAVORATIVO

PROGETTO DEFINITIVO/ESECUTIVO

RELAZIONE TECNICA GENERALE

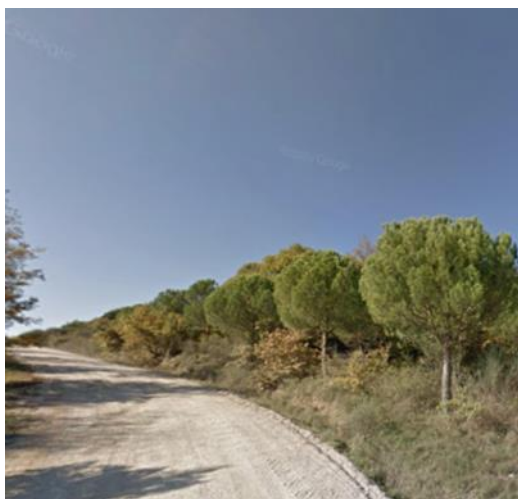
L'area si presenta in parte recuperata ed integrata paesaggisticamente con le aree boschive adiacenti. Le essenze attualmente presenti all'interno delle aree rappresentano il tentativo naturale di riconquista dell'ambiente da parte di specie tipiche del sistema boschivo autoctono.

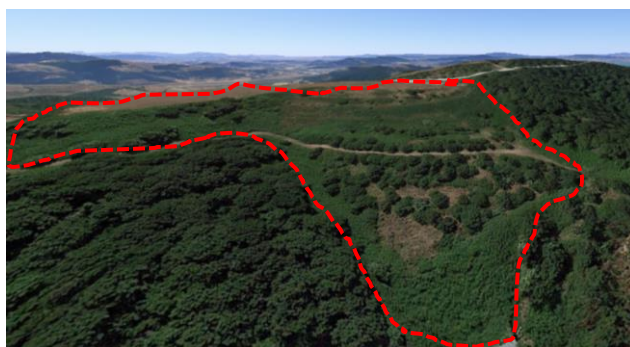
La zona si presenta particolarmente attrattiva per la fauna grazie alla presenza di essenze arbustive e arboree con fruttificazione e/o fogliame appetibile alla fauna selvatica. La superficie afferente la discarica Trecine 2 è stata piantumata con conifere e roverelle che ormai a distanza di circa 15 anni sono diventate adulte.

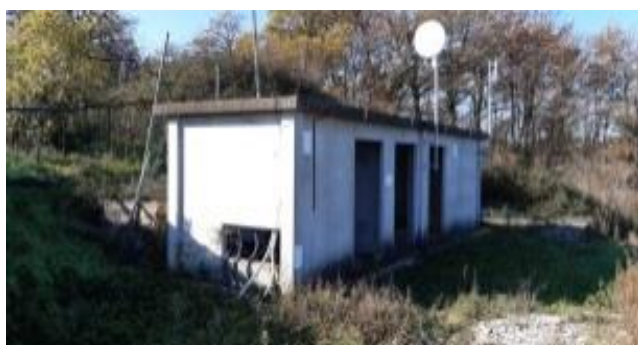
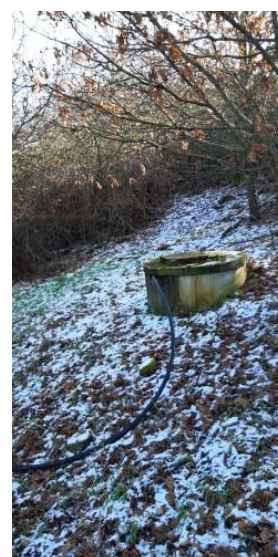
I presidi ambientali relativi alla vasca di raccolta del percolato e ai serbatoi di raccolta dei drenaggi risultano difficilmente raggiungibili con mezzi in qualsiasi condizione ambientale determinando gravi problemi di sicurezza in caso di necessità di interventi urgenti soprattutto al fine di evitare danni all'ambiente circostante.

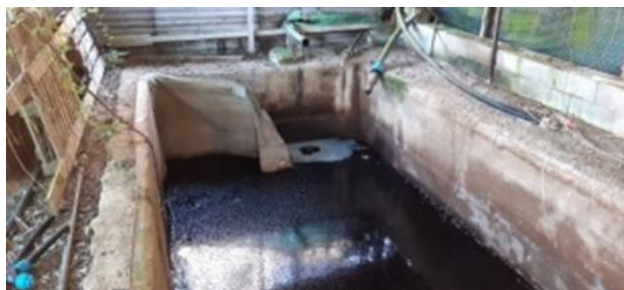
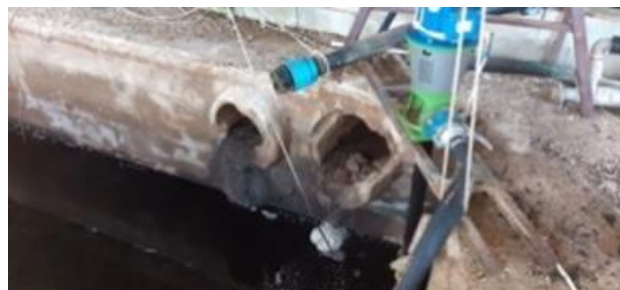
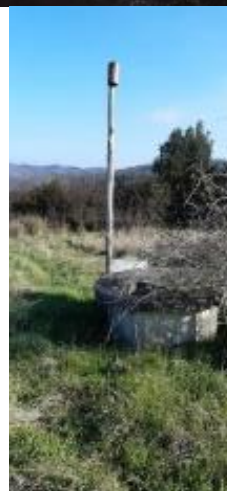
- a) le vasche denominate Trecine 1 e Trecine 2 hanno un sistema di captazione di fondo che adduce il percolato per caduta alla vasca in c.a. di valle. Tale vasca è attrezzata con una pompa di rilancio del percolato ai serbatoi di stoccaggio a monte della discarica. Tale vasca, a vista, non presenta lesioni da presupporre perdite di percolato, ma tuttavia è necessario un improrogabile intervento di risanamento del calcestruzzo, dei ferri di armatura e la impermeabilizzazione interna della stessa. In tale vasca afferiscono altre tubazioni inerenti drenaggi superficiali realizzati nel corso della gestione dell'abbancamento della discarica.

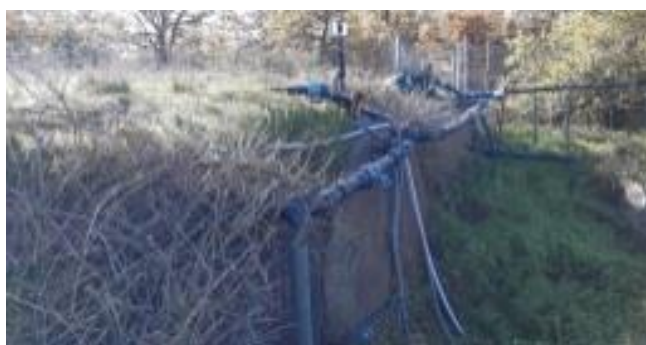
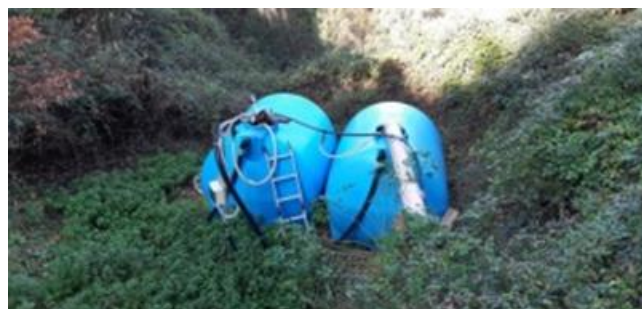
c) lungo il fondo della discarica denominata Trecine 3 , e sotto lo strato di argila e di HDPE, è stato realizzato un sistema di drenaggio con pozzetto di uscita che non si è potuto verificare a causa della presenza della vegetazione. E' presente una tubazione inerente tali acque di drenaggio sotto telo che adduce il liquido di drenaggio nei serbatoi blu (vasca di controllo) a valle della discarica. Tali serbatoi sono attrezzati con pompa autoinnescante e livello di controllo. In caso di riempimento la pompa adduce il liquame nel vasca del percolato in c.a. e da qui ai serbatoi a monte della discarica per essere periodicamente smaltiti a norma di legge. I suddetti serbatoi , ancorche in buono stato di conservazione , sono ubicati in un'area di difficile accesso e presentano fenomeni di movimento che tuttavia non pregiudicano la loro funzionalità.

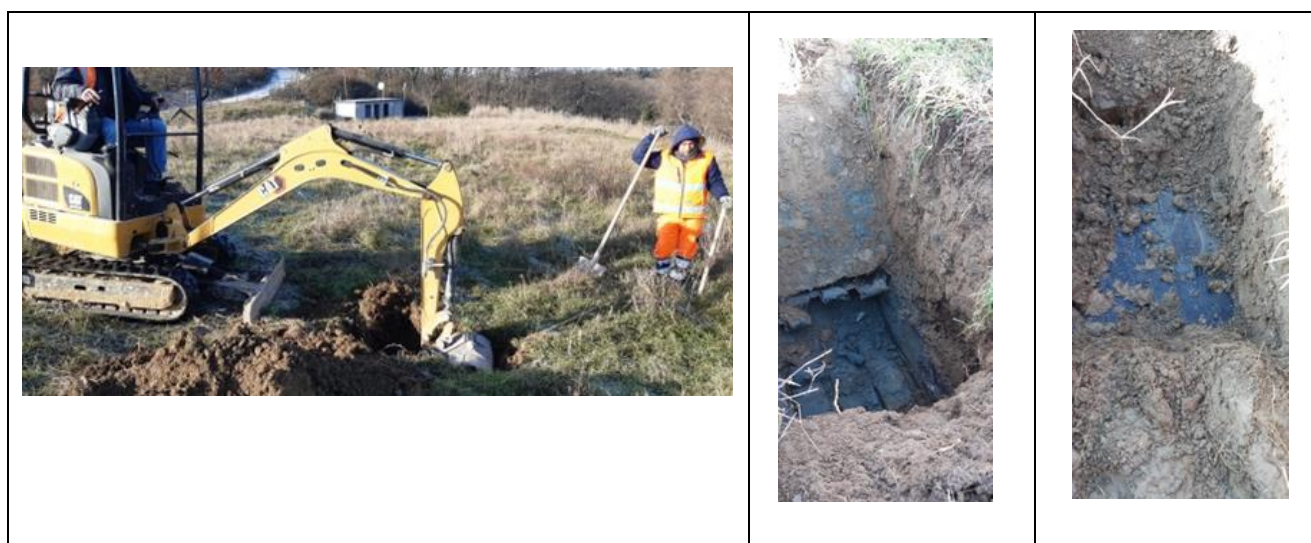
Al fine di verificare gli spessori di copertura della discarica è stata effettuata una campagna di indagine con scavi fino al raggiungimento dei rifiuti.

Sono stati realizzati n. 22 sondaggi distribuiti planimetricamente in modo da dare una informazione omogenea degli spessori e della tipologia della copertura esistente.

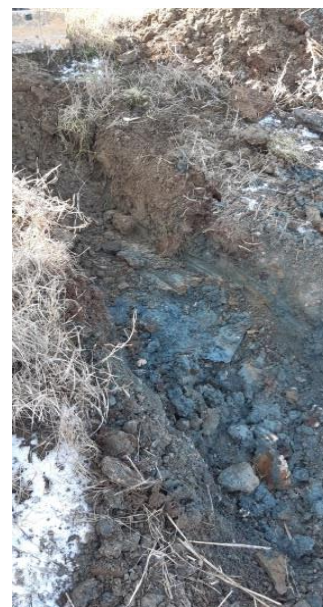
- ✓ La vasca Trecine 3 ha una copertura definitiva in sommità tale da garantire la quasi assenza di infiltrazione di acqua piovana all'interno del corpo discarica.
- ✓ Gli spessori di copertura con terreno agrario diminuiscono dalla sommità fino all'inizio delle scarpate probabilmente a causa dei fenomeni erosivi subiti negli ultimi 25 anni.

Criticità: Le acque piovane di infiltrazione intercettate dai teli in HDPE non sono regimate ed inevitabilmente in corrispondenza dell'inizio della scarpata tendono ad infiltrarsi nel corpo rifiuti.

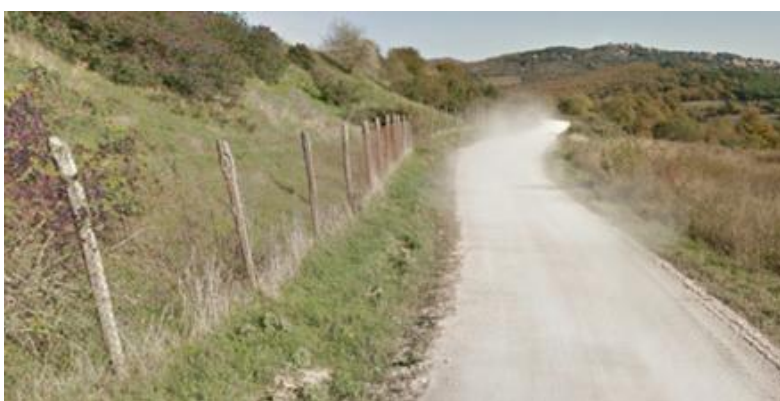
La recinzione ed i cancelli di ingresso dell'intera discarica risultano in buono stato di conservazione e sono stati oggetto di recenti interventi da parte del Comune di Passignano.

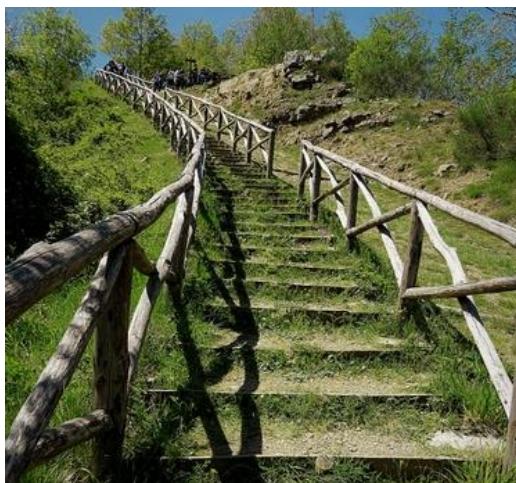
Si è scelto di realizzare una scala in legno visto che è un materiale conveniente sia dal punto di vista tecnico che estetico, paesaggistico. Notoriamente, in combinazioni con materiali pietrosi ricavati sul posto si ottengono realizzazioni ottimamente integrate nel paesaggio. Di seguito un esempio della scala da realizzare.

Le scale grazie ai gradini e alle fiancate sul terreno impediscono l'erosione del materiale terroso e facilitano il superamento di tratti in forti acclività. Le alzate e le pedate delle scale per sentieri vengono calcolate analogamente alle scale degli edifici anche se all'aperto le scale sono sovente meno inclinate infatti spesso vengono determinate dal terreno e dalla sua composizione. Una minor pendenza del terreno corrisponde a una minor alzata ma mai inferiore a 10 cm. Ogni 10 – 15 gradini vi dovrebbe essere la possibilità di creare un pianerottolo.

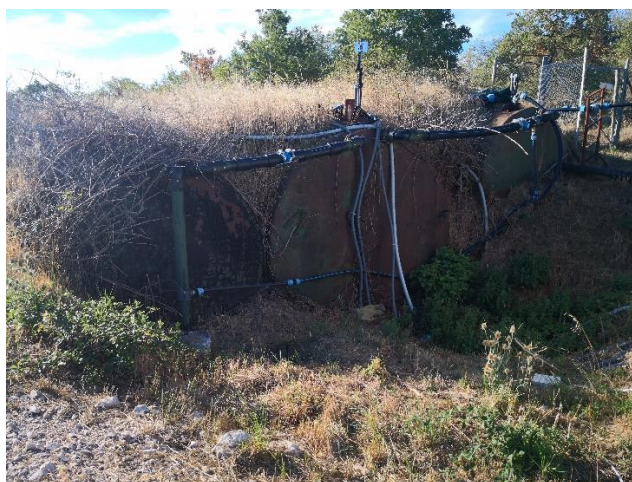
Nella zona a monte della discarica, nelle vicinanze del cancello d'ingresso sono presenti delle cisterne di stoccaggio del percolato fuori terra in acciaio. Tali serbatoi saranno rimossi e sostituite con una vasca interrata in c.a. di seguito descritta.

La nuova vasca in c.a. sarà realizzata in n.2 moduli autonomi delle dimensioni utili 6x6x3,5m ed una volumetria totale di stoccaggio di 216mc, considerando un franco di livello di 50cm.

La vasca è divisa internamente da un setto in c.a. creando due vasche indipendenti, unite solamente da uno stramazzo a 50cm dell'intradosso della soletta di copertura (vedere tavola grafica)

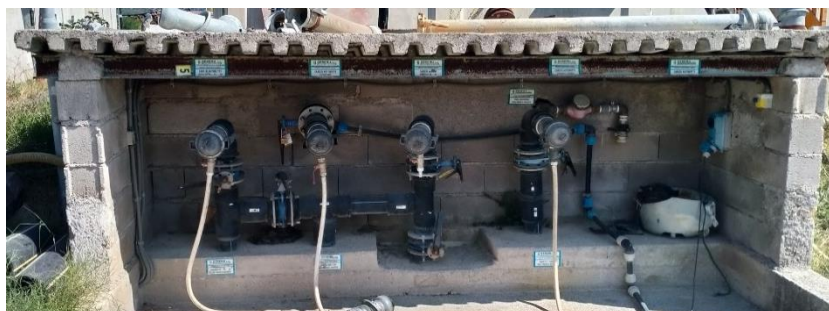
Nella parte posteriore della piazzola verrà perfezionato la postazione di carico del percolato, realizzando una bussola in muratura. Questa struttura permetterà di eseguire le operazioni di carico in maggior sicurezza e garantirà la protezione delle tubazioni del percolato. Di seguito un esempio di bussola di carico del percolato
